■路面標示：「止まれ」の標示

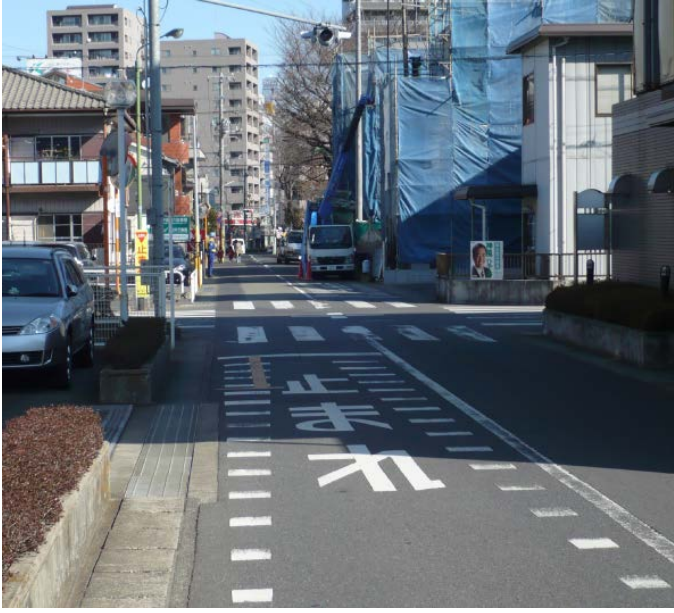
概要	<p>道路の種類：一般道路 所在地：埼玉県朝霞市 撮影日：平成22年1月30日 コメント：「止まれ」標示の両側に破線標示をしている。 赤点減信号も設置されており、交通安全性を高めている。</p>	<p>道路の種類：一般道路 所在地：埼玉県志木市 撮影日：平成22年1月30日 コメント：「とまれ」標示が非常に大きい。 通学路のため、安全性の向上を目的としている？</p>
