# 交通工学会 第3回JSTEシンポジウム

## 岐阜県の事故多発交差点における道路安全診断の 導入による交通事故対策の検討

株式会社オリエンタルコンサルタンツ 立松秀樹

令和3年12月3日

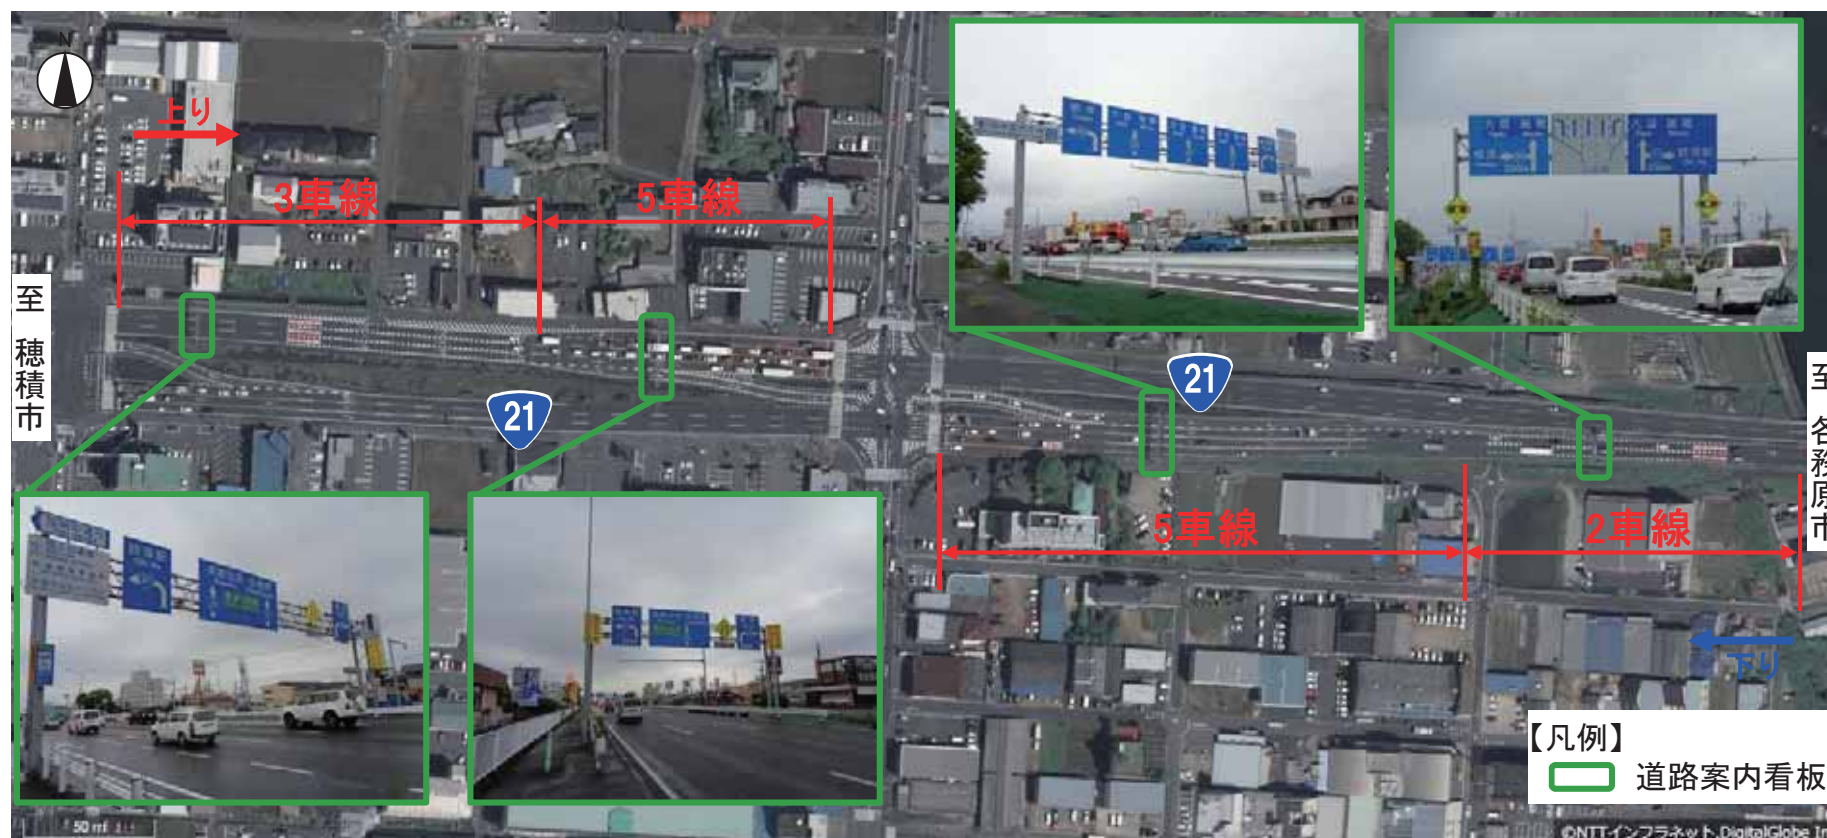
## (2) 茜部本郷交差点周辺状況（道路付属物等の状況）

- 茜部本郷交差点は、東側流入部交差点上流にて2車線、交差点直近にて5車線となっている。
- また、西側流入部交差点上流では3車線、交差点直近にて5車線となっている。
- 東側及び西側流入部には大型の道路案内看板が設置されている。

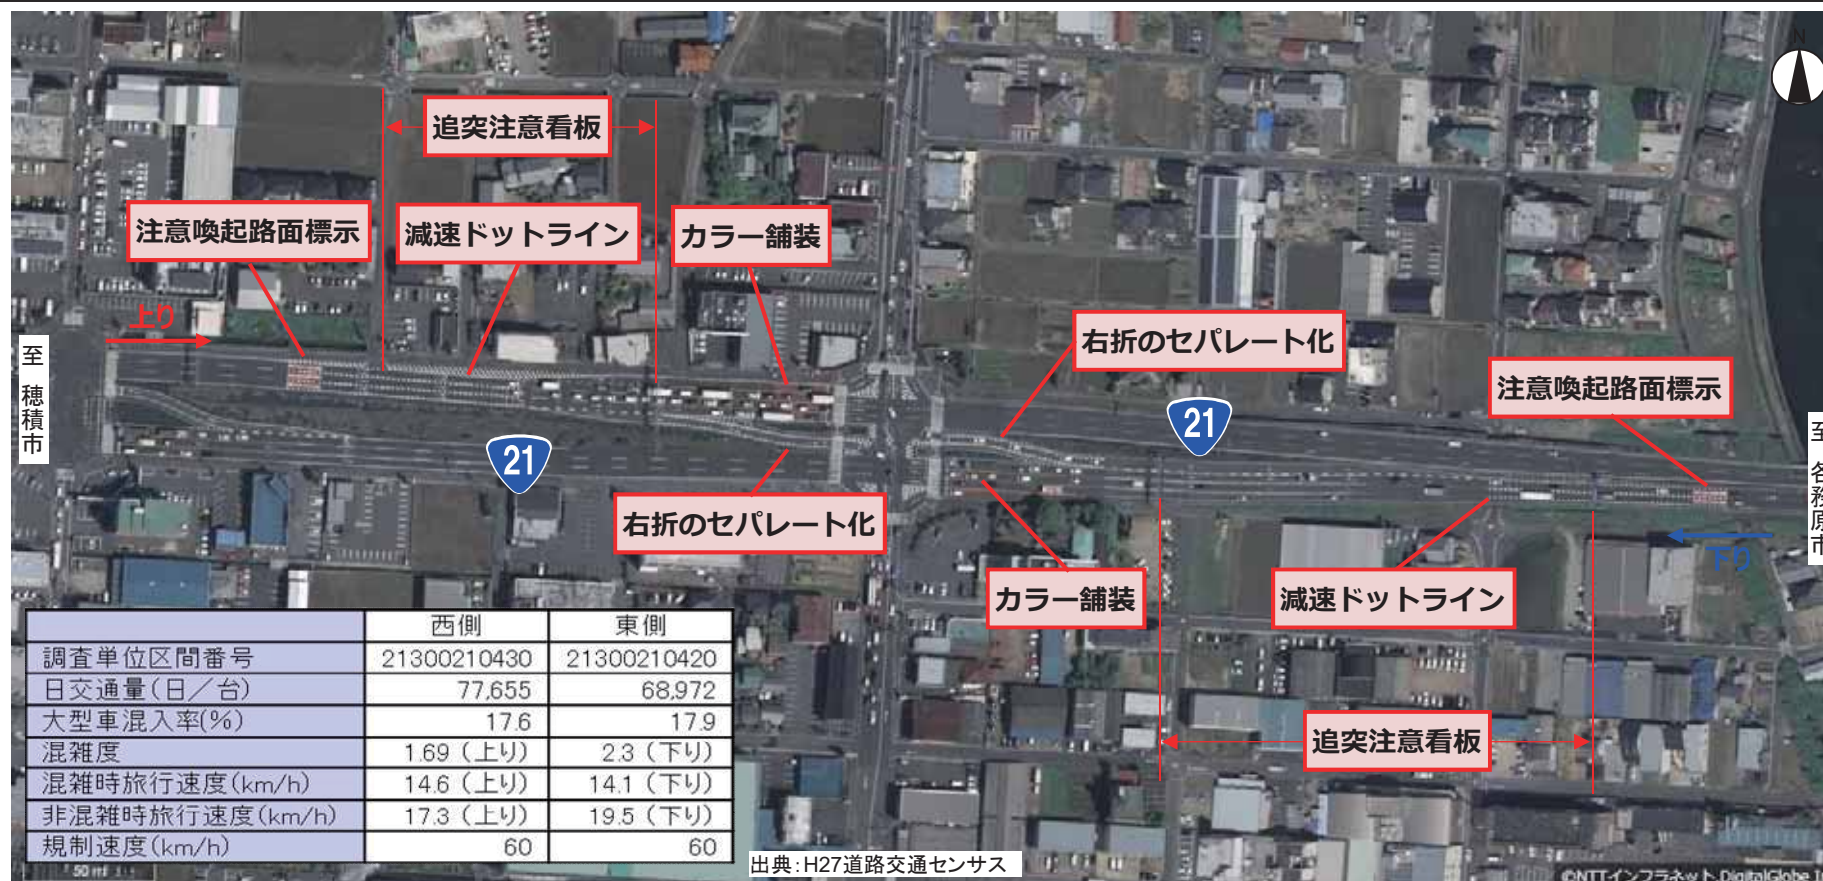
## (2) 茜部本郷交差点周辺状況（実施済みの交通安全対策の状況）

- 茜部本郷交差点は、交通安全対策として「注意喚起路面標示」、「追突注意看板」「減速ドットライン」、「カラー舗装」、「右折のセパレート化」が施工されている。
- 日交通量は、約69,000台/日（大型車混入率約18%）、混雑度は2.3、混雑時の旅行速度は、約14.6km/h（上り方向）、14.1km/h（下り方向）

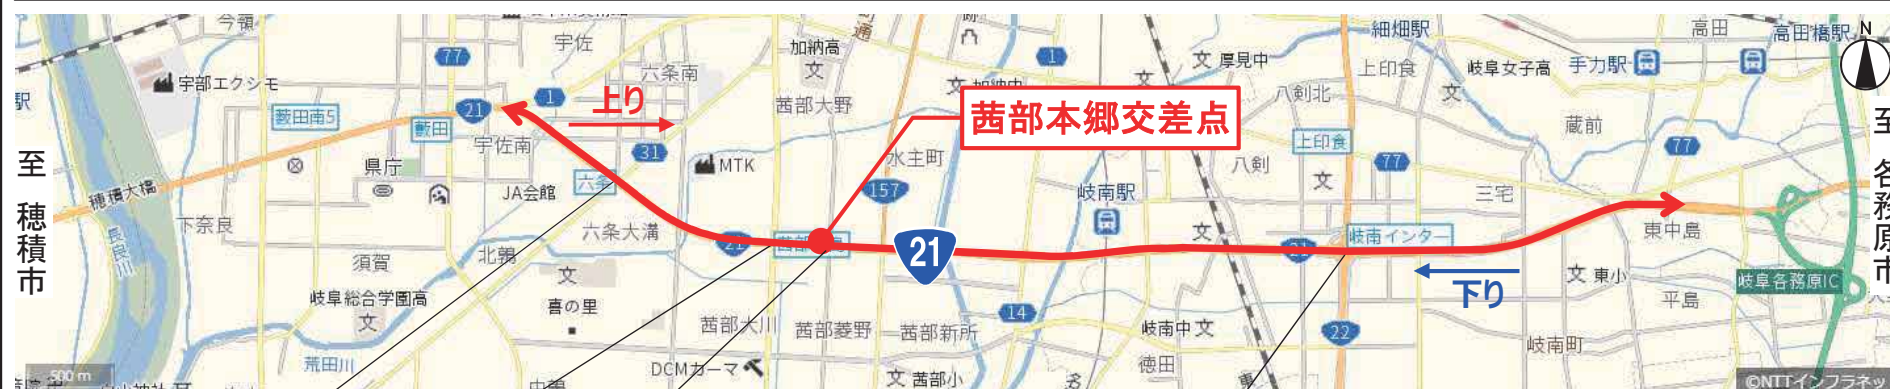
## (2) 茜部本郷交差点周辺状況（渋滞状況）

- 茜部本郷交差点は、朝ピーク及びタピークにおいて、上り方向、下り方向ともに20km/h以下となり、渋滞の起点になっている。
- 特に下り方向では時間帯により滞留末尾の位置が大きく変動する。

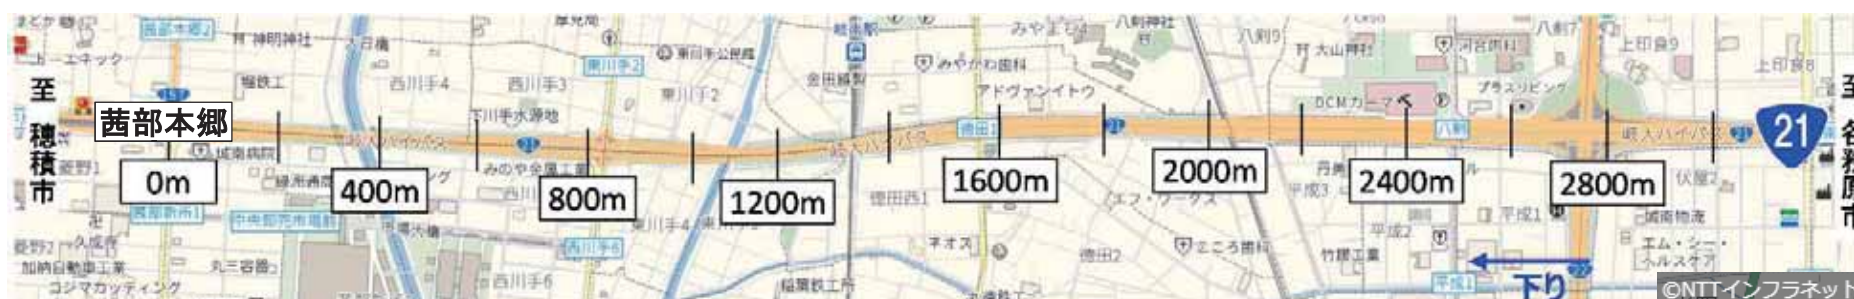
#### ■事故データとビッグデータを組み合わせた事故要因の分析(東側流入部)

- 事故要因を特定するための事前準備として**事故データ**や**現地状況を踏まえ仮説を設定**。
- 仮説を立証するため**ビッグデータ**を用いて**交通状況を詳細に分析**。

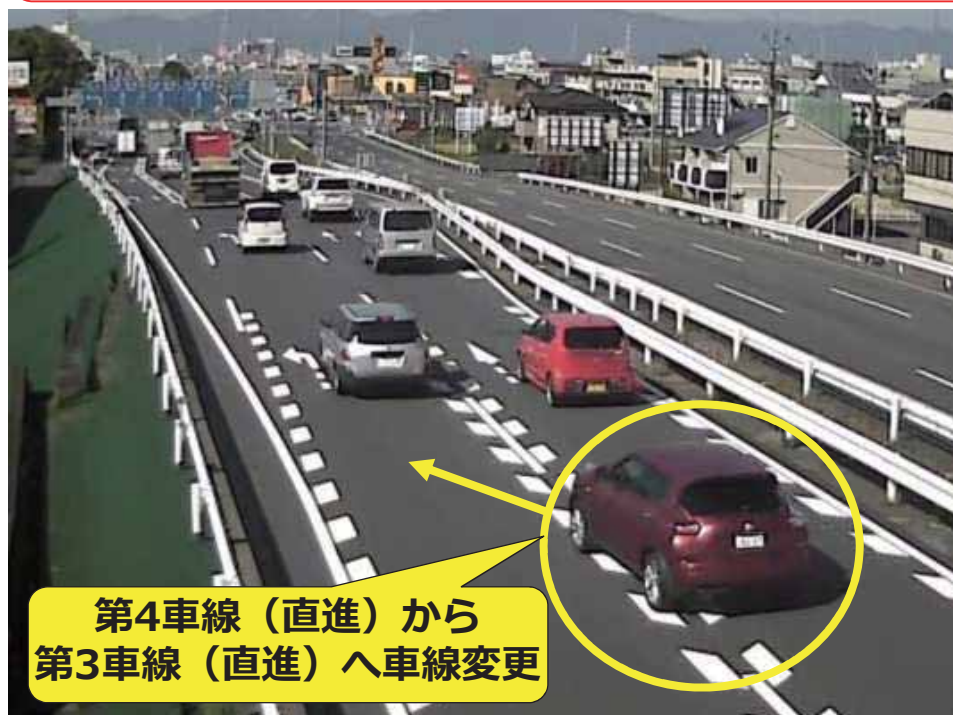
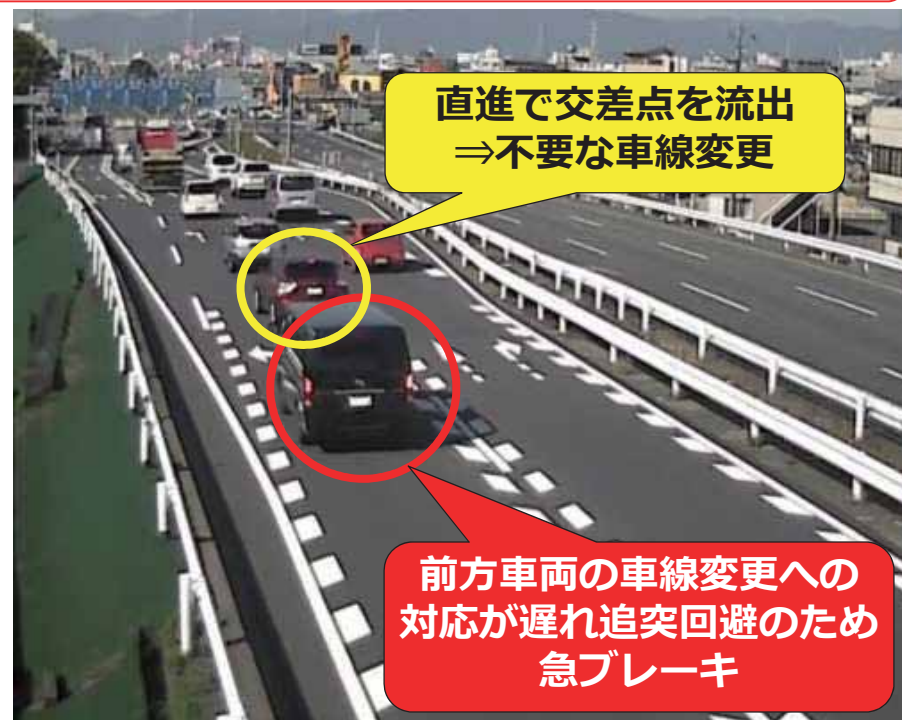
#### ■ビデオ調査による事故要因の分析（東側流入部）

不要な車線変更や迷走による車線変更に対して後続直進車両が追突回避のため急ブレーキ

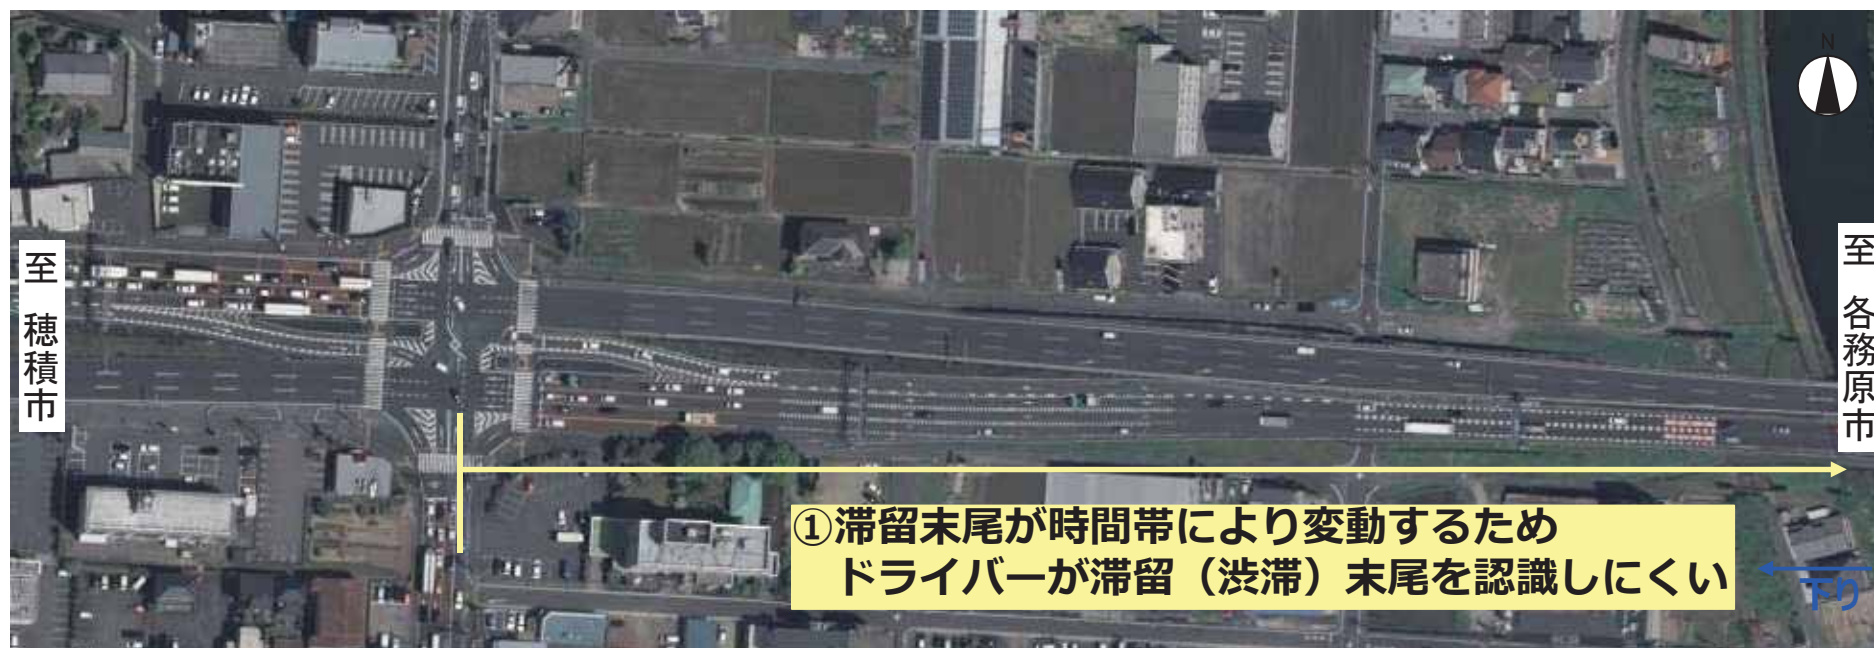
#### (1) 事故要因と対策方針(追突事故)

| 事故要因 | 対策方針 |
|---|---|
| ①滞留末尾が時間帯により変動するためドライバーが滞留（渋滞）末尾を認識しにくい | 変動する滞留（渋滞）末尾車両に対する注意喚起 |

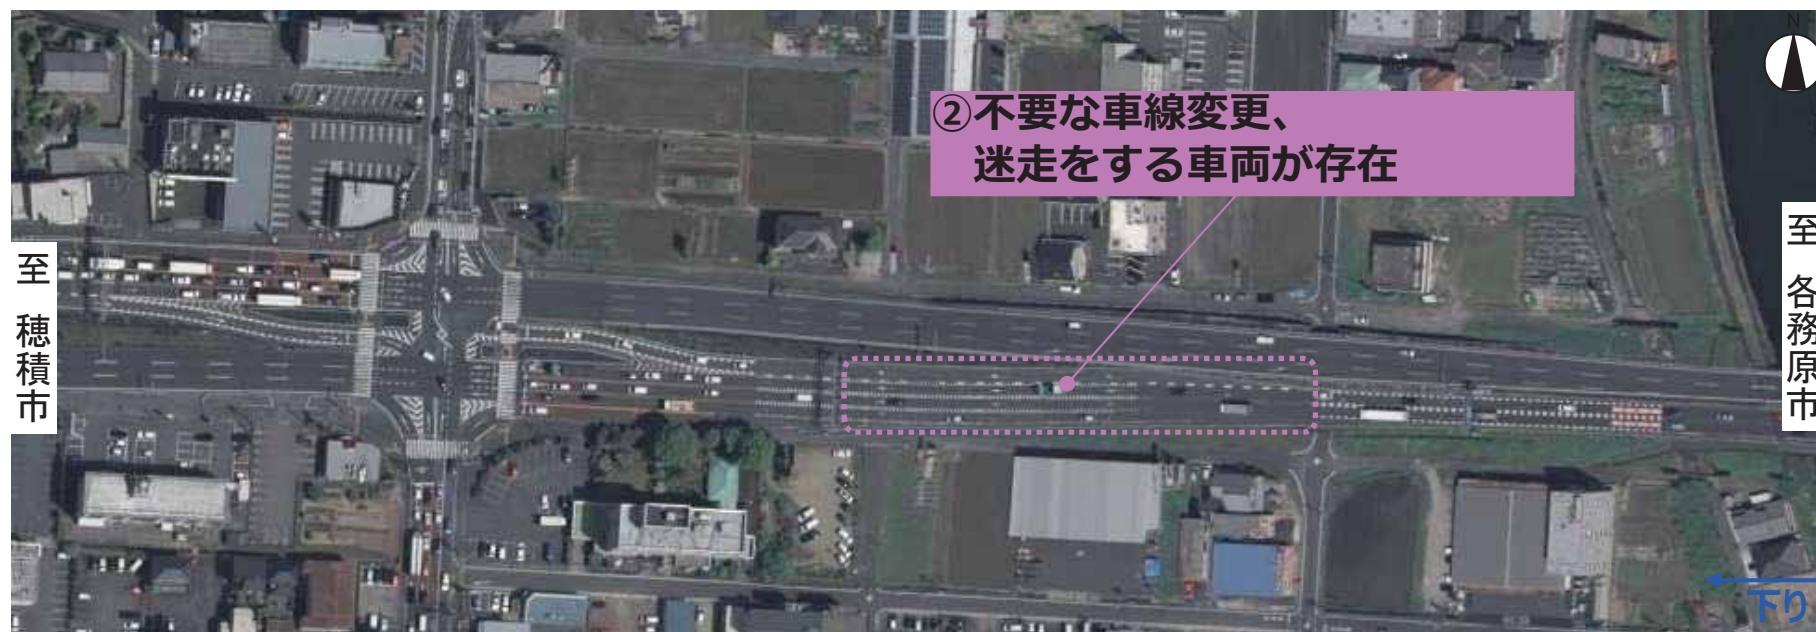
#### (1) 事故要因と対策方針(追突事故)

| 事故要因 | 対策方針 |
|---|---|
| ②不要な車線変更、迷走をする車両が存在 | ・ 車線運用の明確化 |
| | ・ 進行先の明示 |
| | ・ 案内の過大な情報量の削減 |
