## ■カラー舗装：歩行者・自転車の通行空間

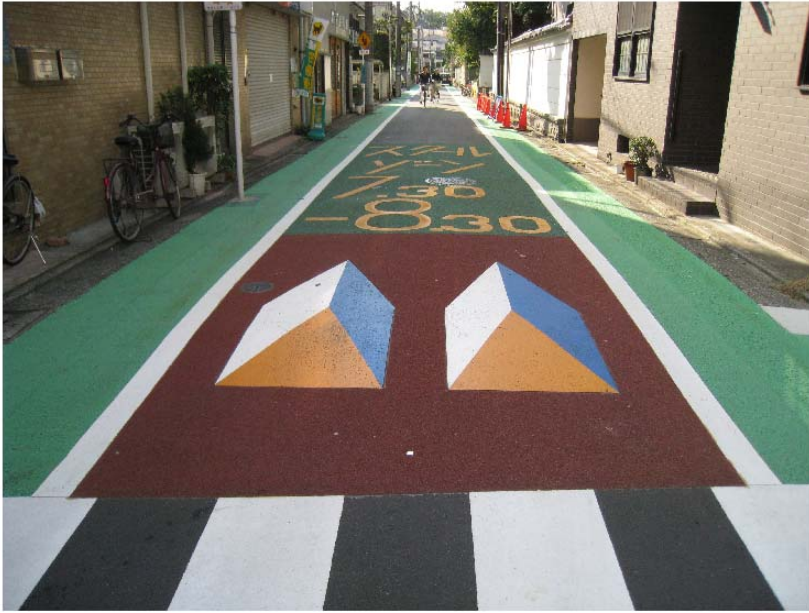
概要	<p>道路の種類：一般道路 道路管理者：都道府県 所在地：東京都目黒区八雲 撮影日：平成 21 年 10 月 12 日 コメント：多くの交通弱者の通行が想定される路肩をカラー舗装により際立たせるとともに、車両に対して注意喚起を図るためハンブ路面表示、スクールゾーンの文字表示を組み合わせ実施している。</p>	<p>道路の種類：市道 道路管理者：横浜市 所在地：横浜市 撮影日：平成 22 年 1 月 コメント：横浜市「安心カラーベルト」。2007年から行われている事業で、小学校の通学路カラー化し歩行者空間を確保する。歩道整備が困難な道路を中心に、路側帯をカラー化することで、走行中の車両に対して歩行者への注意を促し、歩行者の安全を確保することが期待されている。カラーには緑色や青色の事例がある。地域の要望等により迅速に設置される。</p>
